Klimaanpassungs- konzept für die Stadt Neu-Isenburg

Anlage 9: Hotspotanalyse – Kartierung Freiflächen und Straßenbäume in Neu-Isenburg

November 2025

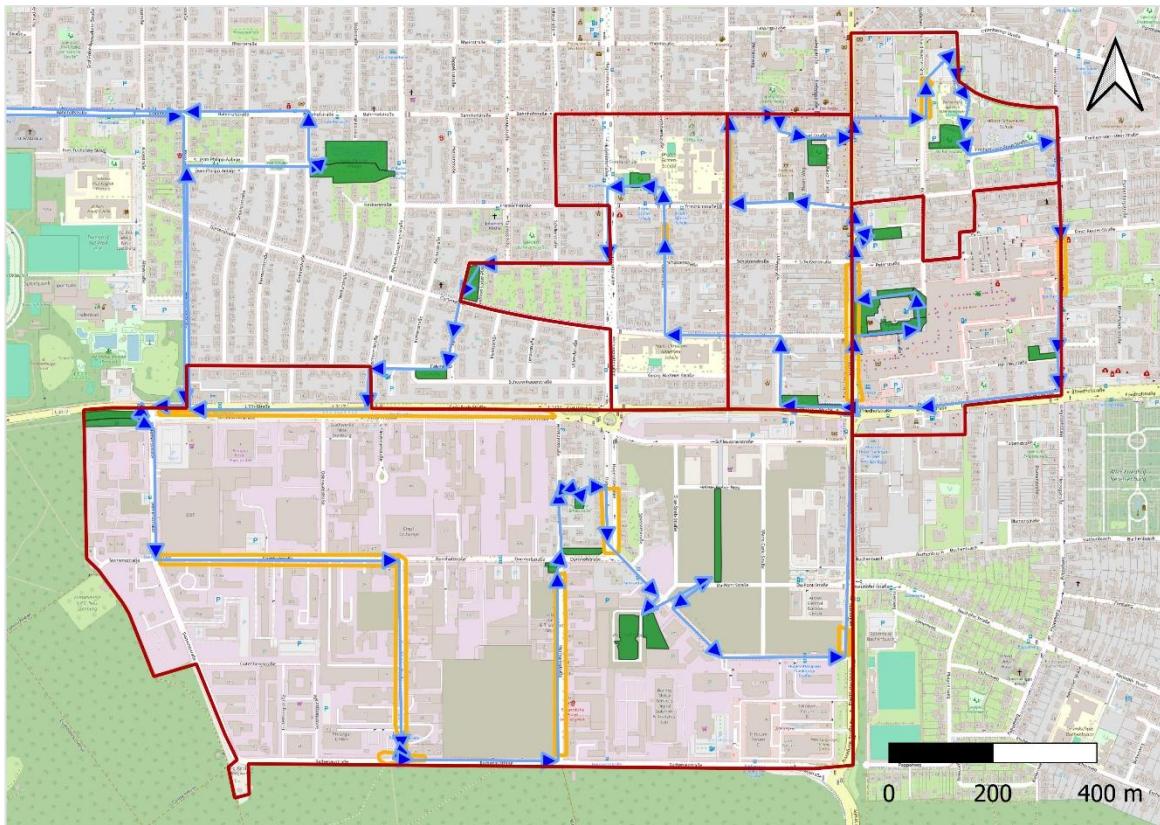
Abbildung 1: Laufroute der Ortsbegehung Neu-Isenburg mit kartierten Freiflächen und Straßenbäumen
(Wahlbezirksgrenzen (rot), Laufroute (blau), Freiflächen grün), Straßenbäume (orange))
(INFRASTRUKTUR & UMWELT 2024, Daten: © OpenStreetMap und Mitwirkende, CC-BY-SA)

Auf Basis der Standorte der ausgewählten Freiflächen und der Straßenbäume, wurde eine Laufroute für die Kartierung geplant (siehe Abbildung 1).

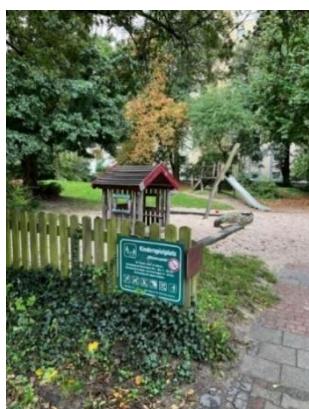
Abbildung 8: Spielplatz „Wilhelmsplatz“ 1 (Quelle: INFRASTRUKTUR & UMWELT, 02.10.2024)

Zustand der Bäume: Die Bäume sind größtenteils augenscheinlich vital, vereinzelt sind Schäden erkennbar (z. B. Birken).

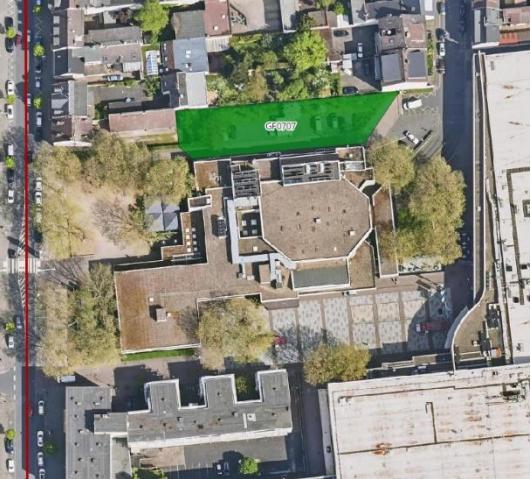
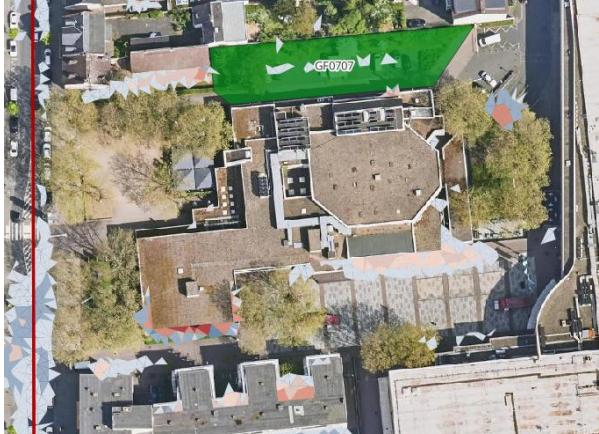
Rosenauplatz Nord	
Adresse:	Frankfurter Straße 152
Tatsächliche Flächen Nutzung:	Parkplatz
ALKIS	Fläche besonderer funktionaler Prägung – Öffentliche Zwecke
Bebauungsplan	Fläche für Gemeinbedarf
Luftbild:	Starkregen Gefahren:

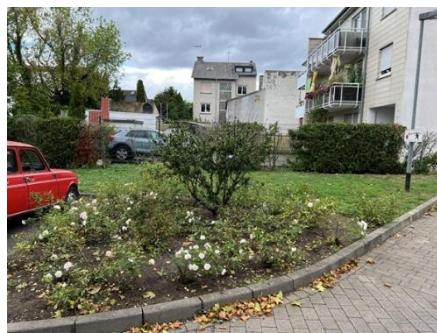
Abbildung 19: Rosenauplatz Nord 2 (Quelle:
INFRASTRUKTUR & UMWELT, 02.10.2024)

Zustand der Bäume: Die Bäume (und Hecken) weisen Schäden auf.

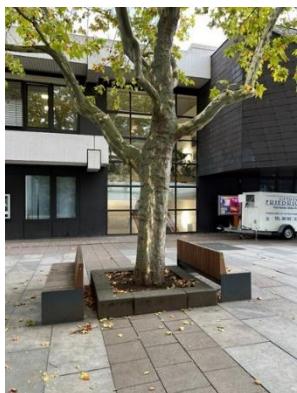
Abbildung 30: Rosenauplatz Süd 1
(Quelle: INFRASTRUKTUR & UMWELT, 02.10.2024)

Zustand der Bäume: Die Bäume sind größtenteils augenscheinlich vital, vereinzelt sind Schäden erkennbar.

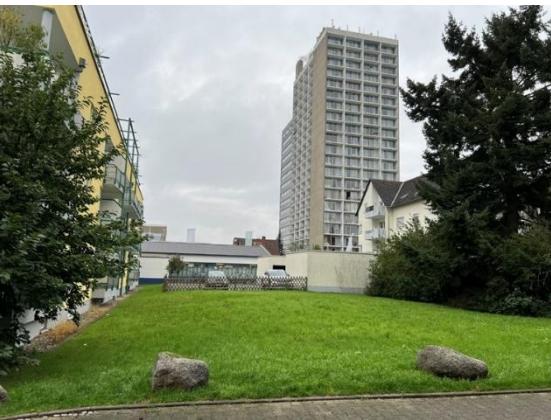
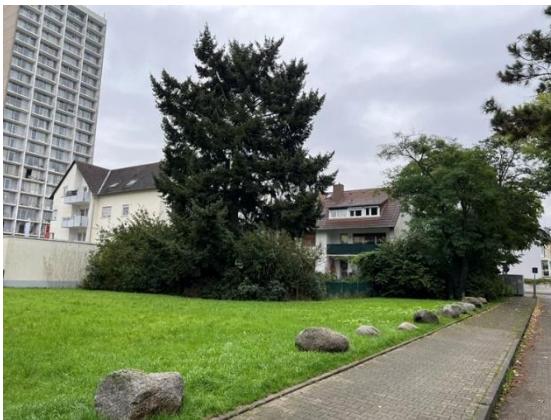
<i>Abbildung 40: Hermesstraße 1 (Quelle: INFRASTRUKTUR & UMWELT, 02.10.2024)</i>	<i>Abbildung 41: Hermesstraße 2 (Quelle: INFRASTRUKTUR & UMWELT, 02.10.2024)</i>

Beeinträchtigung der Nutzbarkeit: Die Nutzbarkeit der Fläche ist zum Zeitpunkt der Kartierung durch fehlende Sitzmöglichkeiten, Lärmbelastung der Straße und mangelhafte Barrierefreiheit eingeschränkt.

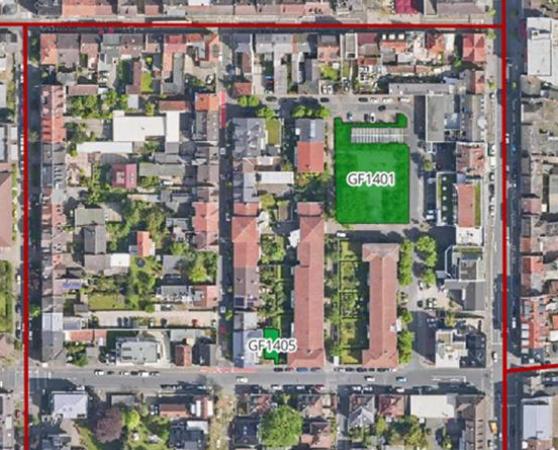
Spielplatz „Adolf-Bauer-Straße“	
Adresse:	Adolf-Bauer-Straße 1
Tatsächliche Flächen Nutzung:	Spielplatz
ALKIS	Straßenverkehr
Bebauungsplan	Kinderspielplatz
Luftbild:	Starkregengefahren:

Spielplatz „Adolf-Bauer-Straße“: Potenzial für Maßnahmen	
Starkregenvorsorge:	<ul style="list-style-type: none"> Kritische Prüfung der Möglichkeit zur Entwässerung des Straßenraums in Grünfläche (z. B. Gefahr von Schäden an Vegetation, Eintrag von Schadstoffen)
Mögliche Aufwertung der Fläche:	<ul style="list-style-type: none"> Erhalt der Altbäume Begrünung der Pergola und somit Verschattung der Sitzmöglichkeiten Verbesserung der Pflege der Vegetation Erhöhung der Biodiversität (z. B. Wiese statt Rasen)
Handlungsbedarf in Bezug auf Baumbestand:	<p>Erhalt des Baumbestands</p> <ul style="list-style-type: none"> Fachgerechter Baumschutz während eventuell anstehender Bauarbeiten (bei Ausschreibung darauf achten, Kontrolle während der Bauarbeiten, siehe DIN 18920 und FGSV e. V. 2023) Notbewässerung in Trockenperioden, um Altbaumbestand zu erhalten Kontrolle und Verbesserung der Standortbedingungen hinsichtlich Wasserverfügbarkeit, Belüftung, Schutz vor Verdichtung und Schutz vor mechanischer Beschädigung

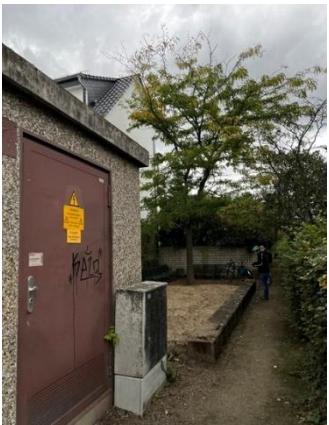
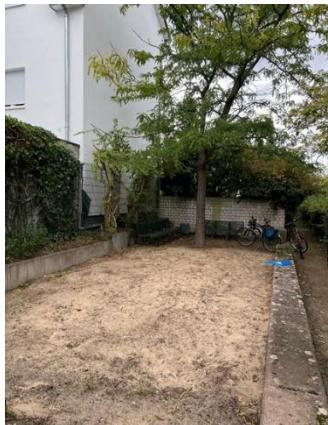
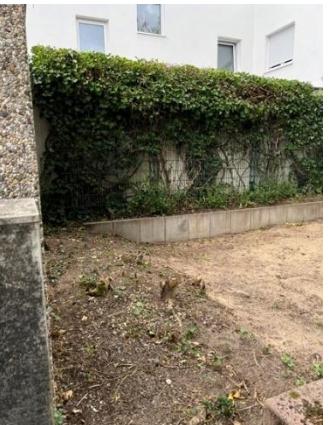
Abbildung 56: Friedrichstraße 1 (Quelle: INFRASTRUKTUR & UMWELT, 27.09.2024)	Abbildung 57: Friedrichstraße 2 (Quelle: INFRASTRUKTUR & UMWELT, 27.09.2024)	Abbildung 58: Friedrichstraße 3 (Quelle: INFRASTRUKTUR & UMWELT, 27.09.2024)

Zustand der Bäume: Der Baum weist Schäden auf.

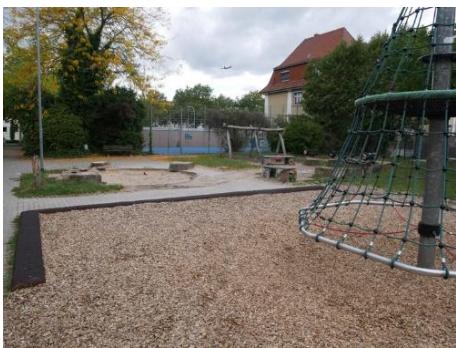
Abbildung 63: Spielplatz „Hugenottenallee“ 1 (Quelle: INFRASTRUKTUR & UMWELT, 02.10.2024)

Zustand der Bäume: Die Bäume sind größtenteils augenscheinlich vital, vereinzelt sind Schäden erkennbar.

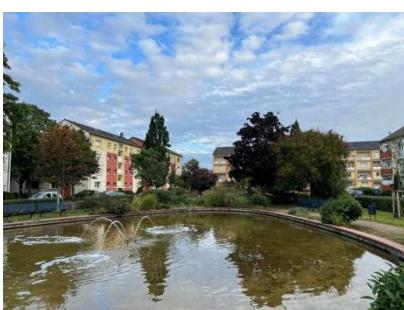
Abbildung 67: Andreas-Löber-Platz 1 (Quelle: INFRASTRUKTUR & UMWELT, 02.10.2024)

Zustand der Bäume: Der Großteil der Bäume weist Schäden auf. Teilweise waren an Bäumen zum Zeitpunkt der Kartierung Bewässerungssäcke angebracht.

Starkregenvorsorge:	<ul style="list-style-type: none"> • Kritische Prüfung der Möglichkeit zur Entwässerung des Straßenraums in Grünfläche (z. B. Gefahr von Schäden an Vegetation, Eintrag von Schadstoffen)
Mögliche Aufwertung der Fläche:	<ul style="list-style-type: none"> • Umwidmung der Fläche zu einer öffentlichen Grünfläche (aktuell Straßenverkehr nach ALKIS) • Erhalt der Bäume • Beschattung der Sitzmöglichkeiten • Erhalt der Wasserfläche • Prüfung Ersatz/Erneuerung des Wasserspiels für höheren Kühlleffekt
Handlungsbedarf in Bezug auf Baumbestand:	<ul style="list-style-type: none"> • Langfristige Strategie im Umgang mit Neophyten (Robinie, Götterbaum) <p>Erhalt des Baumbestands</p> <ul style="list-style-type: none"> • Fachgerechter Baumschutz während eventuell anstehender Bauarbeiten (bei Ausschreibung darauf achten, Kontrolle während der Bauarbeiten, siehe DIN 18920 und FGSV e. V. 2023) • Notbewässerung in Trockenperioden, um Altbaumbestand zu erhalten • Kontrolle und Verbesserung der Standortbedingungen hinsichtlich Wasserverfügbarkeit, Belüftung, Schutz vor Verdichtung und Schutz vor mechanischer Beschädigung

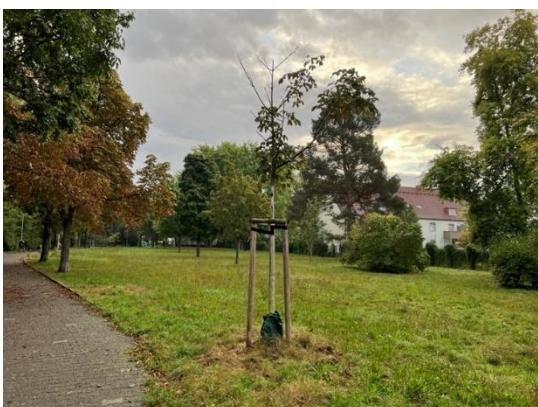
Abbildung 73: Jean-Philipp-Anlage 1 (Quelle: INFRASTRUKTUR & UMWELT, 02.10.2024)

Zustand der Bäume: Die Bäume sind zum Teil augenscheinlich vital, viele der Bäume weisen aber auch Schäden auf. An vielen Bäumen waren zum Zeitpunkt der Kartierung Bewässerungssäcke angebracht.

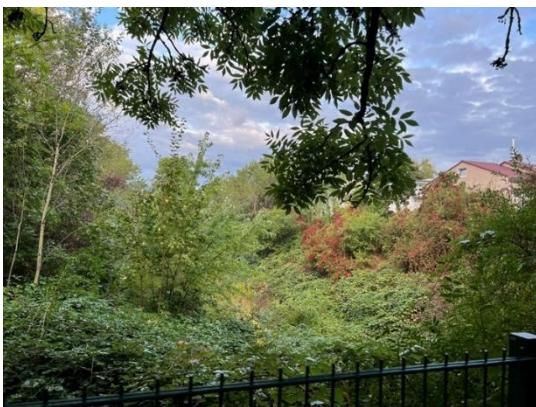
Abbildung 77: Sickerbecken „Drachenschlucht“ (Quelle: INFRASTRUKTUR & UMWELT, 02.10.2024)

Zustand der Bäume: Ein Teil der Bäume weist Schäden auf.

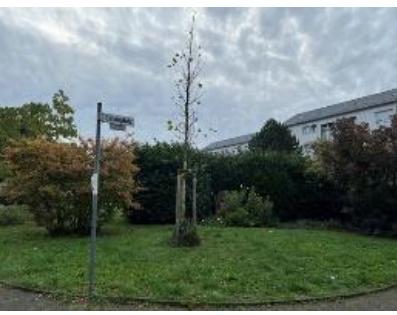
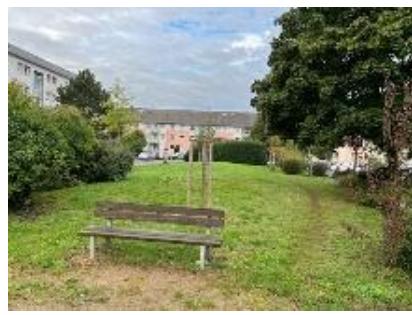
<p>Abbildung 82: Calvinplatz 1 (Quelle: INFRASTRUKTUR & UMWELT, 02.10.2024)</p>	<p>Abbildung 83: Calvinplatz 2 (Quelle: INFRASTRUKTUR & UMWELT, 02.10.2024)</p>	<p>Abbildung 84: Calvinplatz 3 (Quelle: INFRASTRUKTUR & UMWELT, 02.10.2024)</p>

Zustand der Bäume: Der Großteil der Bäume weist Schäden auf. An vielen Bäumen waren zum Zeitpunkt der Kartierung Bewässerungssäcke angebracht.

Starkregenvorsorge:	<ul style="list-style-type: none"> Kritische Prüfung der Möglichkeit zur Entwässerung des Straßenraums in Grünfläche (z. B. Gefahr von Schäden an Vegetation, Eintrag von Schadstoffen)
Mögliche Aufwertung der Fläche:	<ul style="list-style-type: none"> Erhöhung Biodiversität (z. B. Wiese statt Rasen) Prüfung der Erhöhung der Aufenthaltsqualität und Nutzungsvielfalt (z. B. Freizeitmöglichkeiten für Erwachsene wie Fitnessgeräte, Boulebahn, Schachbrett, Auswahl unter der Beteiligung der Anwohnerinnen und Anwohner) Beschattung der Sitzmöglichkeiten (z. B. begrünte Pergola)
Handlungsbedarf in Bezug auf Baumbestand:	<p>Erhalt des Baumbestands</p> <ul style="list-style-type: none"> Fachgerechter Baumschutz während eventuell anstehender Bauarbeiten (bei Ausschreibung darauf achten, Kontrolle während der Bauarbeiten, siehe DIN 18920 und FGSV e. V. 2023) Notbewässerung in Trockenperioden, um Jungbaumbestand zu erhalten Kontrolle und Verbesserung der Standortbedingungen hinsichtlich Wasserverfügbarkeit, Belüftung, Schutz vor Verdichtung und Schutz vor mechanischer Beschädigung

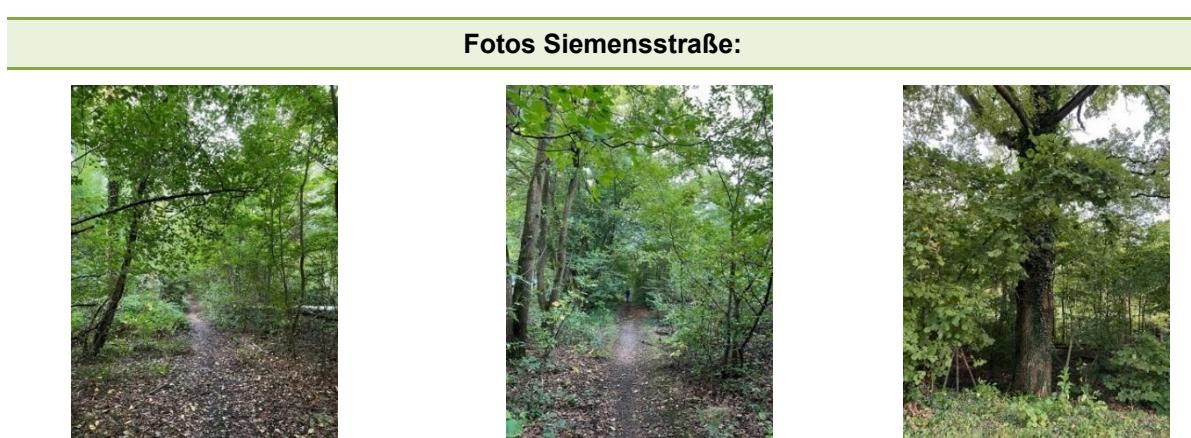
Abbildung 88: Siemensstraße 1 (Quelle: INFRASTRUKTUR & UMWELT, 27.09.2024)

Beeinträchtigung der Nutzbarkeit: Die Nutzbarkeit der Fläche ist zum Zeitpunkt der Kartierung durch fehlende Sitzmöglichkeiten, einem schlechten Pflegezustand der Vegetation, mangelhafte Barrierefreiheit und als potenzieller Angstraum eingeschränkt.

- Fachgerechter Baumschutz während der anstehenden Bauarbeiten (bei Ausschreibung darauf achten, Kontrolle während der Bauarbeiten, siehe DIN 18920 und FGSV e. V. 2023)
- Kontrolle und Verbesserung der Standortbedingungen (Bestandsbäume) hinsichtlich Wasserverfügbarkeit, Belüftung, Schutz vor Verdichtung und Schutz vor mechanischer Beschädigung

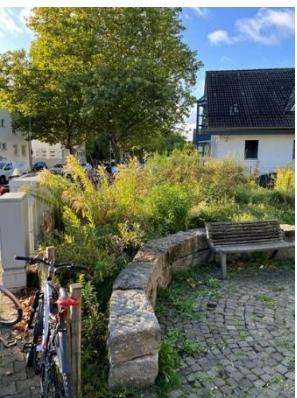
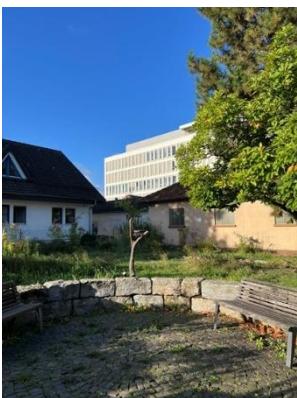
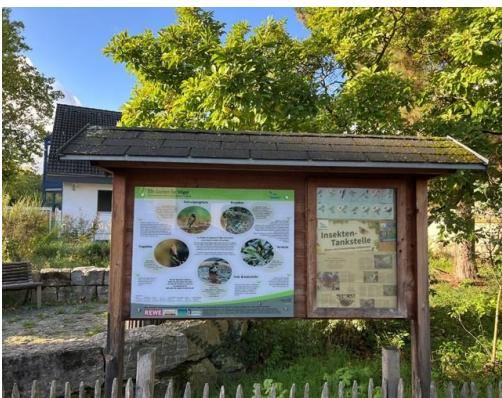
Abbildung 98: Naturoase 1 (Quelle: INFRASTRUKTUR & UMWELT, 27.09.2024)	Abbildung 99: Naturoase 2 (Quelle: INFRASTRUKTUR & UMWELT, 27.09.2024)	Abbildung 100: Naturoase Infotafel (Quelle: INFRASTRUKTUR & UMWELT, 27.09.2024)

Zustand der Bäume: Der Großteil der Bäume ist augenscheinlich vital. Zum Teil weisen die Bäume Schäden auf, an einem Baum war zum Zeitpunkt der Kartierung ein Bewässerungssack angebracht.

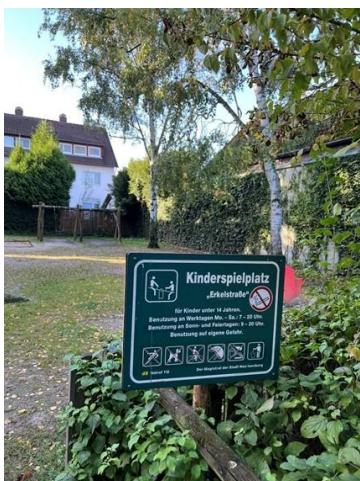
Abbildung 113: Spielplatz „Erkelstraße“ 1 (Quelle: INFRASTRUKTUR & UMWELT, 27.09.2024)

Zustand der Bäume: Die Bäume weisen zum Teil Schäden auf (Birken).

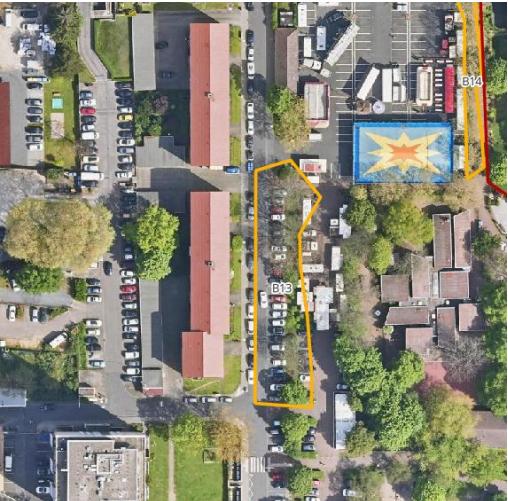
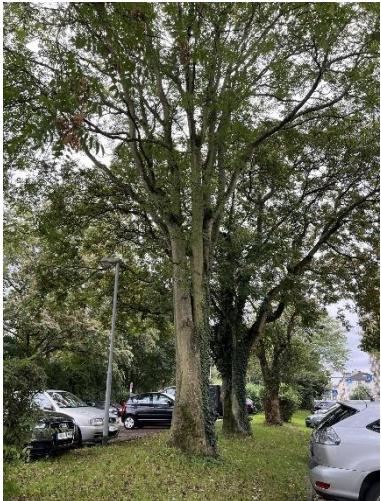
Abbildung 122: Luftbild mit Straßenbäumen (orange) und Wahlbezirksgrenze (rote Linie), (Quellen: INFRASTRUKTUR & UMWELT (Straßenbäume, Erfassung der Wahlbezirke), Daten: © GeoBasis-DE / BKG 2023 (Luftbild), Stadt Neu-Isenburg 2024c (Wahlbezirksgrenze))

Richard-Wagner-Straße	
Adresse:	Richard-Wagner-Straße 10 - 12
Baumzustand:	Schäden erkennbar, raumwirksam, scheinbar Altbaum
Bewässerung:	z. T. Bewässerungssack / Notbewässerung
Baumscheibe:	Größer als 4 m ²
Baumart:	u. a. Götterbaum, Holunder und Blutpflaume

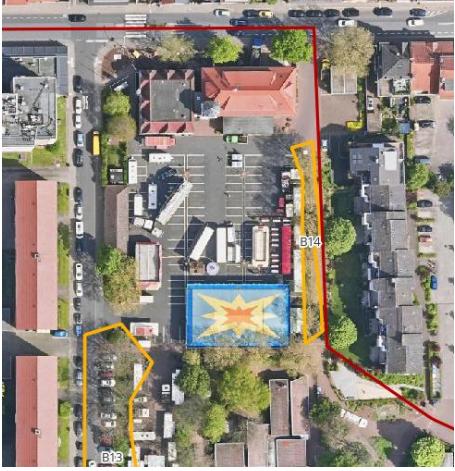
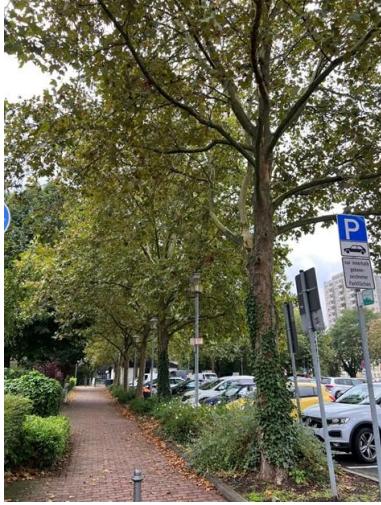
Eichendorffstraße	
Adresse:	Eichendorffstraße 2 - 8
Baumzustand:	Schäden erkennbar, raumwirksam, scheinbar Altbaum
Bewässerung:	Keine Angabe
Baumscheibe:	Minimum oder kleiner als 4 m ²
Baumart:	u.a. Platane
Luftbild:	Fotos Eichendorffstraße:

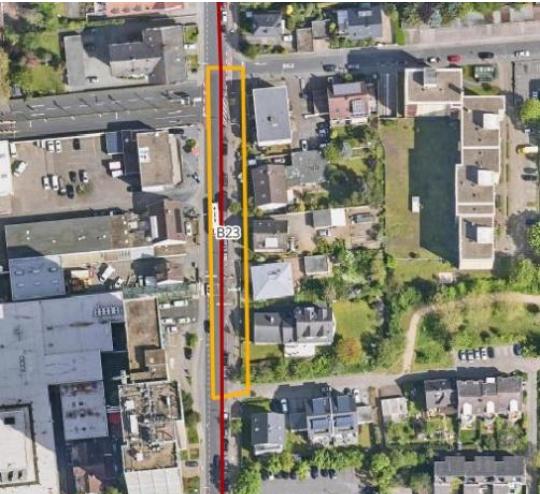
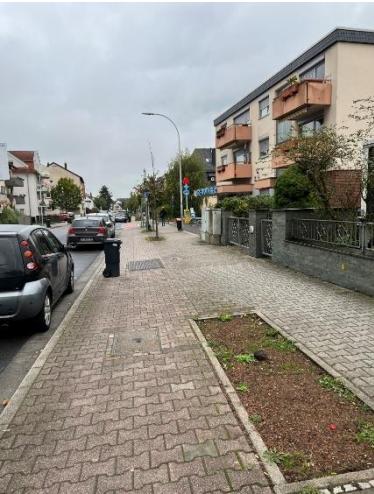
<p>Abbildung 130: Luftbild mit Straßenbäumen (orange) und Wahlbezirksgrenze (rote Linie). (Quellen: INFRASTRUKTUR & UMWELT (Straßenbäume, Erfassung der Wahlbezirke), Daten: © GeoBasis-DE / BKG 2023 (Luftbild), Stadt Neu-Isenburg 2024c (Wahlbezirksgrenze))</p>

Herzogstraße	
Adresse:	Herzogstraße 42 - 50
Baumzustand:	Schäden erkennbar, nicht raumwirksam
Bewässerung:	z. T. Bewässerungssack / Notbewässerung
Baumscheibe:	Verdichteter Boden, Minimum oder kleiner als 4 m ²
Baumart:	u. a. Judasbaum, Zierkirsche, Esche
Luftbild:	Fotos Herzogstraße:

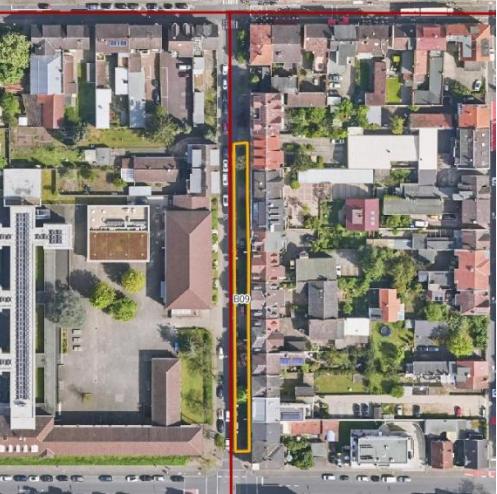
Abbildung 135: Luftbild mit Straßenbäumen (orange) und Wahlbezirksgrenze (rote Linie). (Quellen: INFRASTRUKTUR & UMWELT (Straßenbäume, Erfassung der Wahlbezirke), Daten: © GeoBasis-DE / BKG 2023 (Luftbild), Stadt Neu-Isenburg 2024c (Wahlbezirksgrenze))

Waldstraße	
Adresse:	Waldstraße 102 - 120
Baumzustand:	Augenscheinlich vital, raumwirksam, scheinbar Altbaum
Bewässerung:	Keine Angabe
Baumscheibe:	Geschützte Baumscheibe, Minimum oder kleiner als 4 m ²
Baumart:	u. a. Birne, Blutpflaume, Robinie, rotlaubiger Spitzahorn

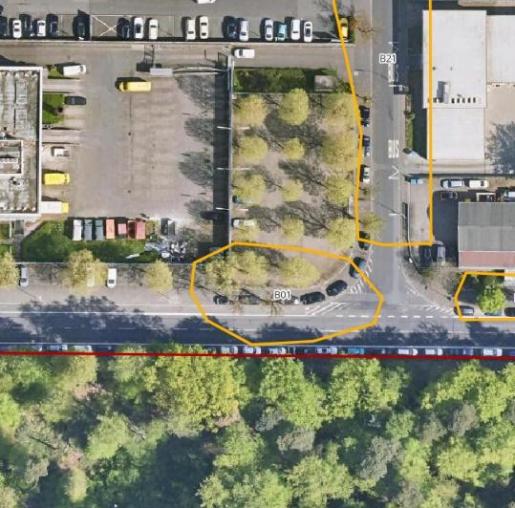
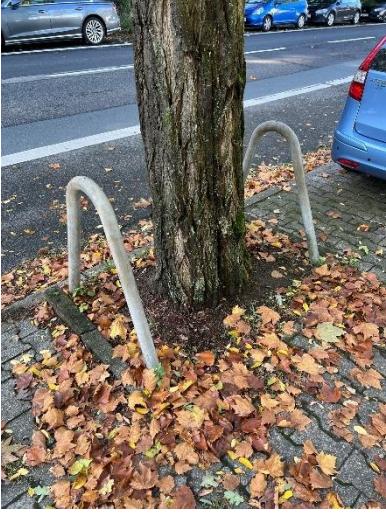
<p>Abbildung 149: Luftbild mit Straßenbäumen (orange) und Wahlbezirksgrenze (rote Linie). (Quellen: INFRASTRUKTUR & UMWELT (Straßenbäume, Erfassung der Wahlbezirke), Daten: © GeoBasis-DE / BKG 2023 (Luftbild), Stadt Neu-Isenburg 2024c (Wahlbezirksgrenze))</p>

Rathenaustraße 1	
Adresse:	Rathenaustraße 39 - 55
Baumzustand:	Schäden erkennbar, scheinbar Albaum
Bewässerung:	Keine Angabe
Baumscheibe:	Verdichteter Boden, geschützte Baumscheibe, Minimum oder kleiner als 4 m ²
Baumart:	Robinie
Luftbild:	Fotos Rathenaustraße:

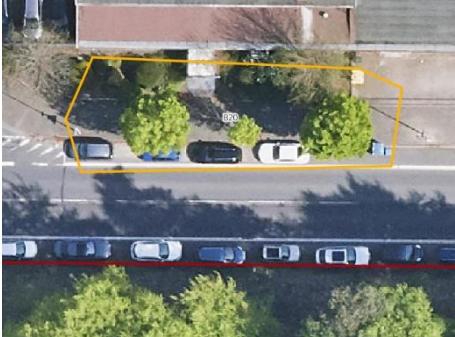
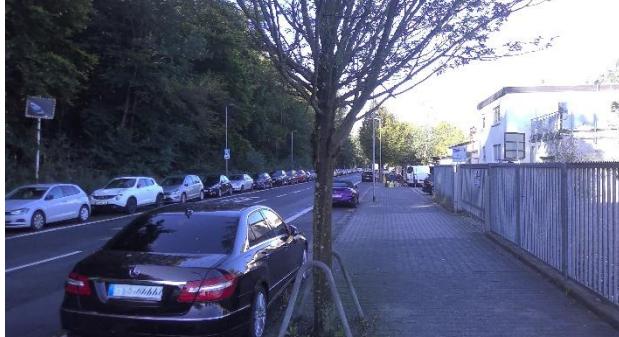
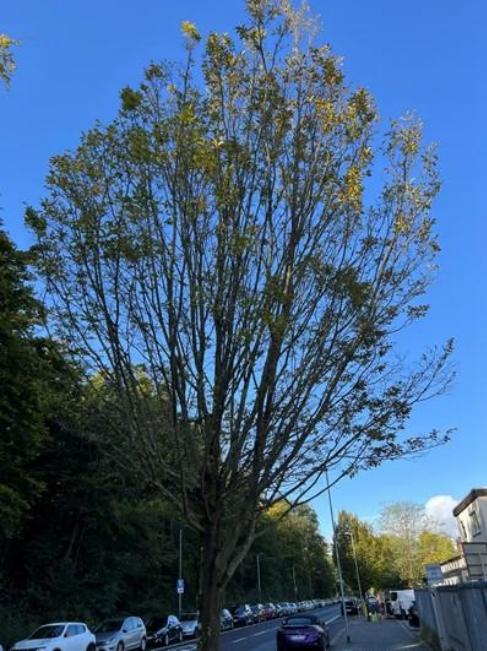
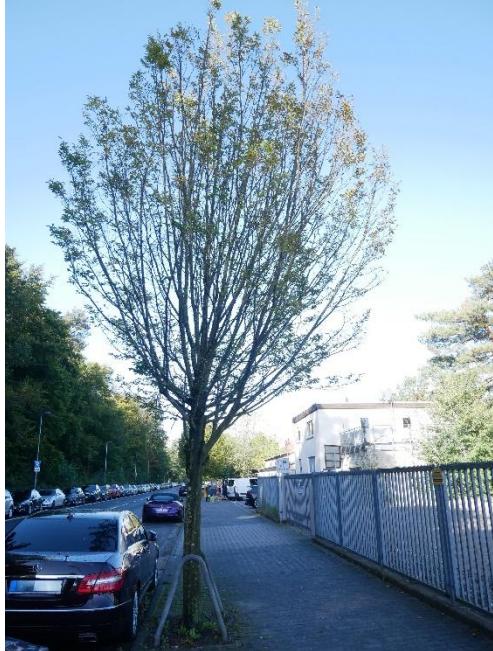
<p>Abbildung 153: Luftbild mit Straßenbäumen (orange) und Wahlbezirksgrenze (rote Linie), (Quellen: INFRASTRUKTUR & UMWELT (Straßenbäume, Erfassung der Wahlbezirke), Daten: © GeoBasis-DE / BKG 2023 (Luftbild), Stadt Neu-Isenburg 2024c (Wahlbezirksgrenze))</p>

Rathenaustraße 2	
Adresse:	Rathenaustraße 35 - 37
Baumzustand:	Schäden erkennbar, nicht raumwirksam
Bewässerung:	Keine Angabe
Baumscheibe:	Verdichteter Boden, geschützte Baumscheibe, Minimum oder kleiner als 4 m ²
Baumart:	Hainbuche
Luftbild:	Fotos Rathenaustraße:

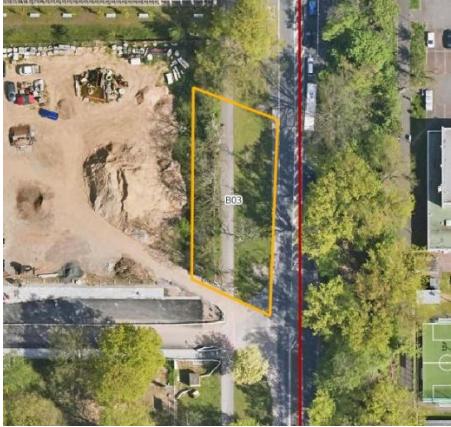
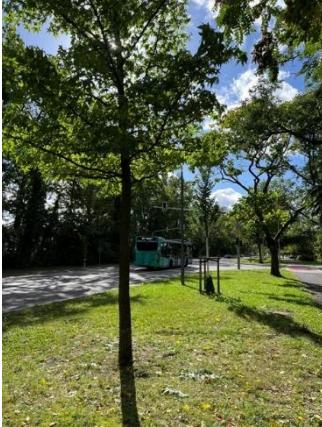
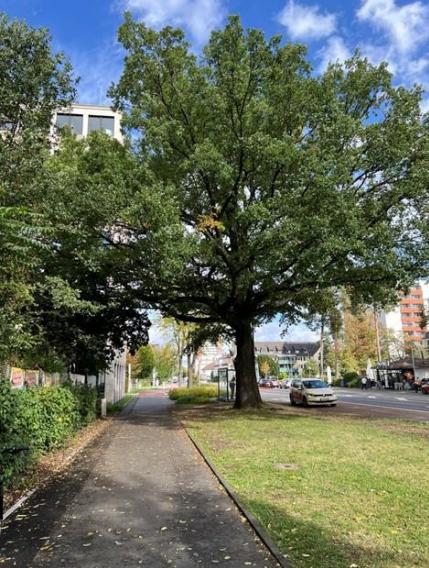
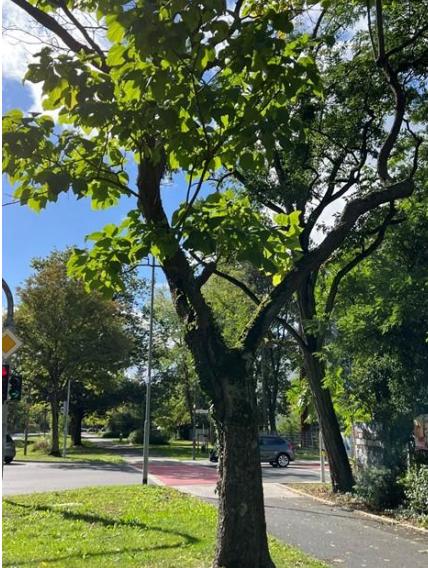
Frankfurter Straße	
Adresse:	Frankfurter Straße 211 - 225
Baumzustand:	Überwiegend augenscheinlich vital, z. T. Schäden erkennbar, überwiegend raumwirksam, scheinbar Altbaum
Bewässerung:	z. T. Bewässerungssack / Notbewässerung
Baumscheibe:	Größer als 4 m ²
Baumart:	u. a. Amberbaum, Eiche, Trompetenbaum oder Blauglockenbaum
Luftbild:	Fotos Frankfurter Straße:

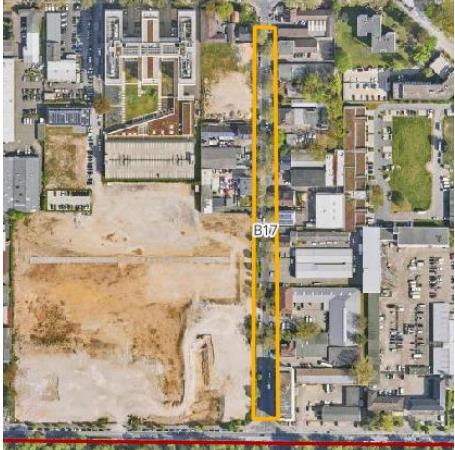
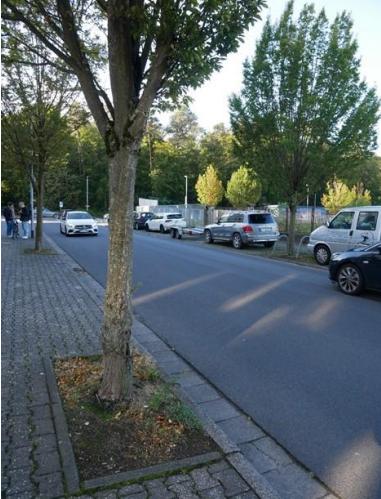
<p>Abbildung 169: Luftbild mit Straßenbäumen (orange) und Wahlbezirksgrenze (rote Linie), (Quellen: INFRASTRUKTUR & UMWELT (Straßenbäume, Erfassung der Wahlbezirke), Daten: © GeoBasis-DE / BKG 2023 (Luftbild), Stadt Neu-Isenburg 2024c (Wahlbezirksgrenze))</p>

Hermannstraße	
Adresse:	Hermannstraße 32 - 54
Baumzustand:	Platanen: augenscheinlich vital, raumwirksam, scheinbar Altbaum; Hainbuchen: teilweise Schäden erkennbar, nicht raumwirksam
Bewässerung:	Keine Angabe
Baumscheibe:	Verdichteter Boden, geschützte Baumscheibe, Minimum oder kleiner als 4 m ²
Baumart:	überwiegend Platanen, Hainbuchen
Luftbild:	Fotos Hermannstraße:

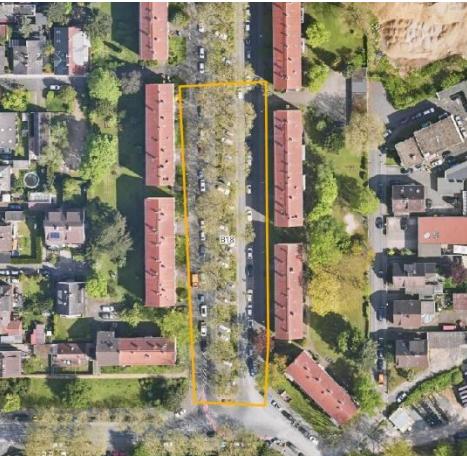
Hugenottenallee	
Adresse:	Hugenottenallee 155 - 163
Baumzustand:	Augenscheinlich vital, raumwirksam, scheinbar Altbaum
Bewässerung:	Keine Angabe
Baumscheibe:	Größer als 4 m ²
Baumart:	u. a. Platane
Luftbild:	Fotos Hugenottenallee:
